# 荷傷みを考慮した農道舗装の 路面性状評価手法に関する研究

要約：農道舗装の整備の目的の一つとして、農産物の品質を下げず、安全に輸送することがあげられる。しかし、農道整備における舗装の平たん性の低下は、車両の荷台に振動を発生させ、これによる農産物の荷傷み被害が報告されている。京都府をはじめとする高級野菜の産地などでは、荷傷みによる損失の試算が行われていることから、農産物の荷傷みに考慮した農道舗装の平たん性評価指標を検討する必要がある。そこで本研究では、福島県下における広域農道において実車両による荷台の振動測定と 3m プロフィロメータによる平たん性測定を実施した。車両の振動測定からは荷傷み解析を行い、平たん性測定からは  $\sigma$  と IRI に着目し、荷傷み解析との関係性を検証した。その結果、IRI は  $\sigma$  と比べて、荷傷みを適切に評価できる可能性があるということが示された。

# Study on the Evaluation Method of Road Profiling in Farm Road Considering the Damage of Agricultural Products

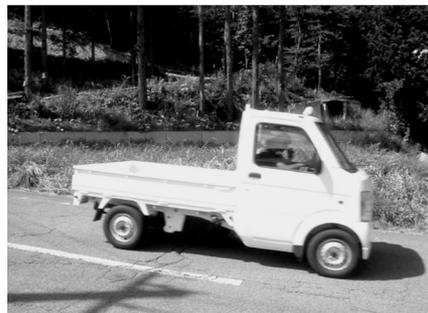
写真 1 振動測定状況

調査項目は①路面の目視調査、②軽トラックによる振動加速度測定（写真 1）③3m プロフィロメータによる平坦性測定（写真 2）の 3 項目である。なお調査項目②の振動加速度測定では、基礎的なデータ収集を目的としているため、農産物などは実際に積載せず、3 軸加速度計をトラック荷台の車軸中央付近に設置し、鉛直方向加速度（Z 軸方向加速度）を計測した。また、振動加速度測定においては路面凹凸からの振動を計測することを目標としているためエンジンなどから生じる高周波数のノイズは、アイドリング状態でローパスフィルタ処理を施し、除去した。なお、ローパスフィルターの値は 200 Hz としている。また、車両走行速度に関しては、谷本ら<sup>6)</sup>が農道における車両の平均速度を 50 km/h と報告していることから、本調査においても 50 km/h を車両速度として振動加速度を測定した。

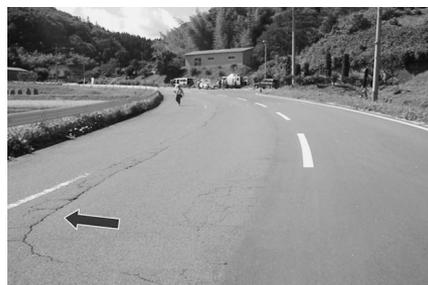
写真 3 福島市の路面

調査項目①の目視調査では、福島市において写真 3 の矢印に見られるように、若干の縦ひび割れが観測されたがその他目立つ損傷等は観測されなかった。一方、会津若松市における目視調査では、写真 4 に見られるように凍上に

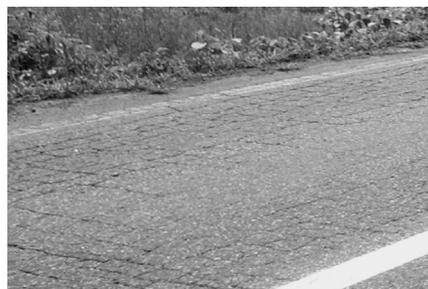
写真 4 会津若松市の路面

よと思われる多くの亀甲状ひび割れを観測することができた。目視の調査から判断すると、会津若松市の路面においては福島市の路面と比較し、供用中の舗装の損傷が激しいと判断できる。

- (2) 会津若松市で観測された凍上によると思われる亀甲状ひび割れは、荷傷みに影響を与える振動を発生させることとなり、FD が非常に大きくなる傾向となった。
- (3) 平たん性評価において  $\sigma$  と IRI は、解析距離などの影響によりそれぞれ路面評価が過小評価される傾向が見られた。このことから、路面を短い区間ごとで評価する手法が有効であることが示された。
- (4) 100 m 区間ごとの評価によって算出された  $\sigma$  と FD の関係性を検証した。その結果、サンプリング間隔の問題や標準偏差という計算方法によって荷傷みに影響を与えていると思われる過度な凹凸をカウントできない可能性があることが分かった。
- (5)  $\sigma$  と同様、100 m 区間ごとで算出した IRI と FD の関係性を検証した。その結果、農産物の種類によって荷傷み発生の目安となる IRI が異なる傾向となったことから IRI は  $\sigma$  とは異なり、過度の凹凸を正確に評価し、農産物の荷傷みを適切に評価できる可能性が高いことが示された。

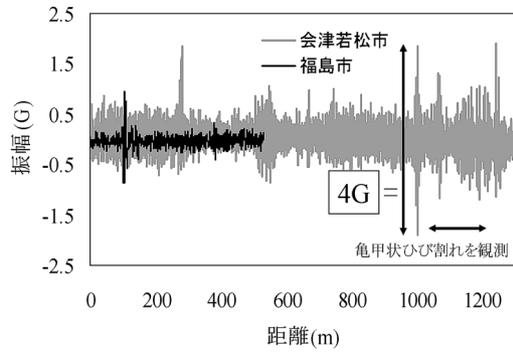
図 3 振動測定結果

調査項目②の車両走行速度 50 km/h での振動測定結果を図 3 に示す。会津若松市の振動加速度は福島市の振動加

速度と比べ、全体的に波形が荒く、目視によって亀甲状ひび割れが観測された地点では全振幅で 4G 近い振動も測定された。

以下「FD」) が 1 を越えた場合に荷傷みが発生すると考えることができる。ここに、 $n_i$  は調査で実測したランダム振動 (図 3 参照) における全振幅での加速度の回数を示し、 $N_i$  は岩元らの研究によって明らかにされた青果物が商品性を失わないまで許容される加速度の繰り返し数を示すものである。このため調査を行った振動加速度の繰返し数  $n_i$  が図 5 に示す S-N 曲線から得られた  $n_i$  の加速度に対応する許容繰返し回数  $N_i$  を上回った場合に荷傷みが生じると考えることができる。

必要がある。特に振動加速度測定調査における今回の検討では、車両速度を 50 km/h のみで設定しているが、今後は異なる車両速度においても検討する必要がある。平坦性測定調査に関しては、算出できる IRI と荷傷みとの解析的検討も今後深めていく必要があると考えられる。また、本調査で行った図 3 に示す振動加速度の波形データと図 4 に示す路面性状の波形データは非常に類似していることが確認できる。このことは、路面性状の変化によって振動が発生していると考えることができ、路面性状を入力値とした荷台の振動解析が可能であると考えられる。そこで、今後は車両モデルと路面性状データを用いた車両振動予測モデルを構築し、数値実験を実施する予定である。

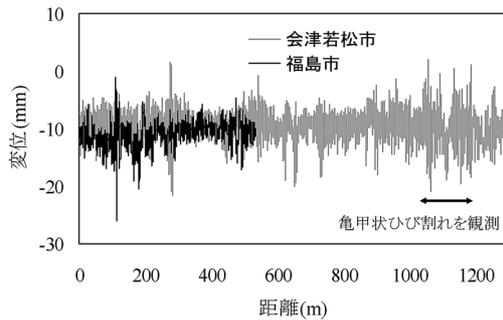
図 4 平坦性測定結果

調査項目③の 3m プロフィロメータによる平坦性測定結果では、図 4 に示すように測定結果は測定距離と路面凹凸の変位によって表わされる。この結果より、会津若松市においては亀甲状ひび割れの影響で、路面凹凸が激しくなる傾向があることを確認できた。

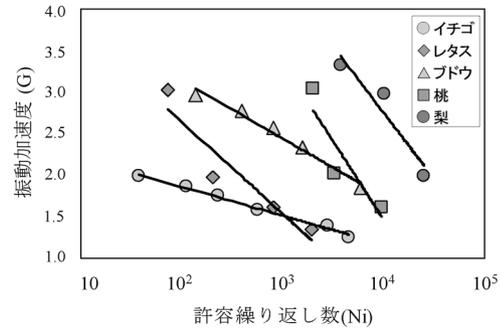
図 5 S-N 曲線

岩元ら<sup>7-9)</sup>の既往の研究において、農産物の荷傷みは、輸送中に農産物に作用する振動の繰り返し作用によって生じることがわかっており、疲労曲線（以下「S-N 曲線」）を用いて表すことができる。S-N 曲線とは、一定の応力振幅 S が供試体に反復して加えられたとき、破壊までに反復される総サイクル数 N との関係を示したものであるが、岩元らは輸送時の応力変化を振動加速度に対応させた S-N 曲線を提案している。そこで本研究における荷傷み解析においても岩元らの S-N 曲線を用いて検討することとした。なお、これは一種の脆性疲労破壊であるため、(1) 式に示す Miner 則から算出される累積の疲労度 (Fatigue Damage,

現在のところ図 5 に示す S-N 曲線は、岩元らによってイチゴ、レタス、ブドウ、桃、梨の 5 種類の農産物が明らかとなっている。S-N 曲線は式 (2) に示すように振動加速度と許容繰返し数、 $\alpha, \beta$  という農産物固有の係数を用いて表すことができる。またこの式は、農産物に作用する振動加速度 (G) が大きいほど、これに耐えうる許容繰返し数 ( $N_i$ ) は少なくなることを示している。

$$N_i = \beta / G_i^\alpha \quad (2)$$

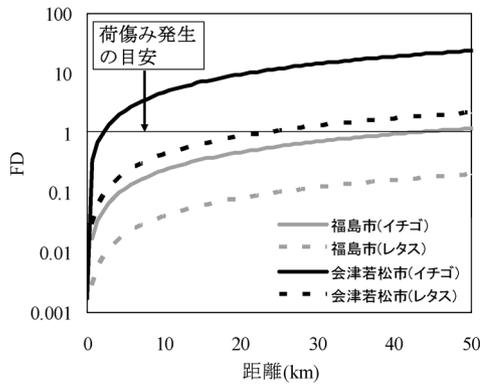
図 6 疲労度解析結果

荷傷み解析の結果を図 6 に示す。この図より、解析距離が長くなるにつれて FD は累積されていることが確認できる。特に、イチゴにおいては、50 km の解析地点において、両地域で FD が 1 を超える結果となった。また、会津若松市の FD が福島市の FD と比べて相対的に高くなった理由としては、目視調査の結果からも考察されるように、舗装のひび割れ率の高さが荷傷みに影響を及ぼす振動を発生させていると考えられる。そこで今後は調査回数等を増やし、引き続き荷傷み解析の検証を行っていく必要がある。

また、図 6 に示した疲労度解析結果と表 3 に示した  $\sigma$  の関係性をみてみると、両地域における  $\sigma$  は良好な平坦性を有しているにも関わらず、50 km 地点ではイチゴのような農産物は荷傷みをおこす可能性があるということが考えられる。この理由として、 $\sigma$  は図 7 に示すように 1.5 m 間隔という粗い路面情報しか評価に反映されない点と、その結果を標準偏差で評価するため、荷傷みに影響するような激しい路面凹凸が生じた場合でも、正確に評価へカウントされない可能性があるということが考えられる。

$\sigma$  と IRI は過度の凹凸を平均化し、路面を過小に評価することが考えられる。そこで  $\sigma$  と IRI において一定の短い評価区間を設けた上で、荷傷み解析との関係性について検討することとした。検討に用いた解析区間は白川ら<sup>15)</sup> が 100 m 単位に区切った路面での区間評価を提案していることから、本検討においても解析区間を 100 m とした。また、荷傷みとの関係性についても検証する必要があるため、100 m で区切った路面を荷傷み解析と同様に、連続したものとして、FD の影響をみることにした。なお解析に用いる路面長は、図 6 に示した疲労度解析結果において両

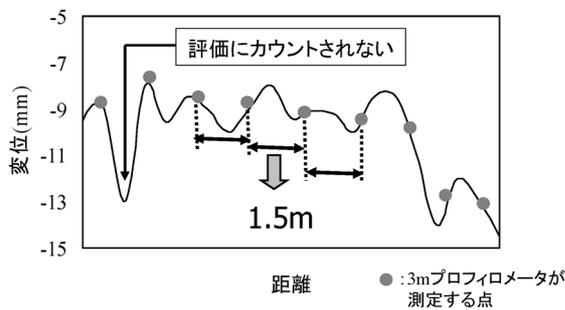
図 7  $\sigma$  の解析特性

り、図 7 に示すように 1.5 m 間隔の路面凹凸の結果から標準偏差によって算出するものである<sup>11)</sup>。本検討においては調査で測定した福島市 (約 500 m) と会津若松市 (1,300 m) の舗装路面から  $\sigma$  を算出し、その値を表 3 に示した。なお荷傷み解析で用いた 50 km に渡る繰り返し路面においても  $\sigma$  は標準偏差であるため、もとの福島市 (500 m) と会津若松市 (1,300 m) の路面での  $\sigma$  (表 3 の結果) とほとんど同じ値を示すこととなる。舗装施工便覧<sup>12)</sup>によれば、舗装の施工直後の出来形の目安としては  $\sigma = 2.4$  mm が設けられているが、表 3 の調査結果における  $\sigma$  から判断すると、いずれも  $\sigma \leq 2.4$  mm となっているため、両地域ともに良好な平坦性を有しているものと考えられる。しかし、目視調査で確認したように、会津若松市の供用中の路面はひび割れの破損が目立つ状態であったことから、 $\sigma$  を用いた路面評価法では供用中の舗装を適切に評価できない可能性があるものと考えられる。

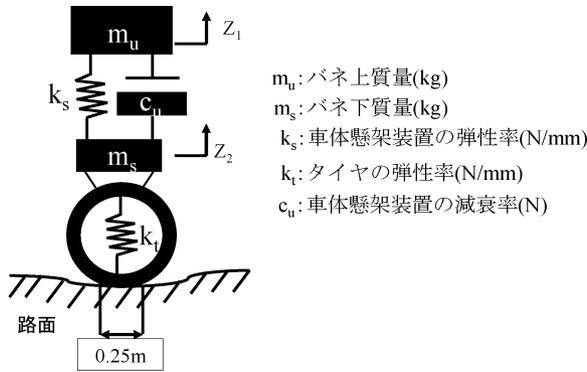
図 8 クォーターカーモデル

IRI は任意の測定装置で縦断プロファイルを測定し、クォーターカー (Quarter Car, 以下「QC」) シミュレーションにより算出するのが一般的である。QC とは通常用いられている 2 軸 4 輪の乗用車の 1 輪だけを取り出し、抽象化した仮想車両モデルであり、図 8 に示すような力学系で表現される。IRI は、この QC を一定の速度で路面上を走行させたときの車が受ける上下方向の運動変位の累積値

$m_u$ : バネ上質量(kg)  
 $m_s$ : バネ下質量(kg)  
 $k_s$ : 車体懸架装置の弾性率(N/mm)  
 $k_t$ : タイヤの弾性率(N/mm)  
 $c_u$ : 車体懸架装置の減衰率(N)

(mm) と走行距離 (m) との比である。すなわち、QC シミュレーションによって算出される IRI は(3)式で表すことができる。ここに、 $Z_1$  はバネ上質量の高さ (mm)、 $Z_2$  はバネ下質量の高さ (mm)、 $L$  は走行距離 (m)、 $V$  は走行速度 (km/h)、 $t$  は時間 (s) を表す。

$$IRI = \left\{ \int_0^{LV} |Z_2 - Z_1| dt \right\} / L \quad (3)$$

一方、IRI ではイチゴにおいて  $IRI=3$  mm/m で  $FD=1$  となる結果を示している。図 10 に示した道路の種類別の IRI の範囲によれば、 $IRI=3$  mm/m では「新設舗装」または「供用後の舗装」に分類され、「表面の損傷」と評価できる。調査を行った地域では供用後 8 年以上経過していることから、「供用後の舗装」に分類され、損傷の程度も「表面の損傷」と、目視調査で観測した亀甲状ひび割れの破損とも一致していると考えられる。また  $\sigma$  とは異なり、農産物の種類によって近似曲線が異なる傾向となった。これは、図 8 に示したように IRI のサンプリング間隔がタイヤ幅の 0.25 m であることから、 $\sigma$  と比較しても細かな路面情報をカウントすることができるため、過度の凹凸も評価に反映されていると考えられる。

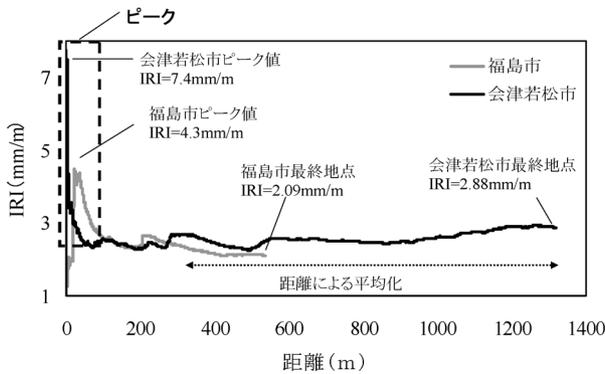
図 9 調査路面の IRI

IRI を用いた平坦性評価においても、 $\sigma$  と同様にそれぞれの調査路面から IRI を算出して図 9 に示した。この結果は表 3 に示した  $\sigma$  の解析結果とは異なり、会津若松市における路面の IRI の方が福島市の IRI よりも大きくなる結果となった。目視調査で行った結果と比べても同様の傾向がみられることから、IRI は供用中の舗装を適切に評価できる指標であると考えられる。また、図 9 の結果より、両地域での IRI はピーク値を迎えた後、解析距離が長くなるにつれて値が平滑化されていることが確認できる。白川ら<sup>15)</sup> は、解析距離と IRI 値は密接に関係しており、解析距離が長くなるに従って IRI 値は平均化されている点を指摘していることから、一般に突出して大きな凹凸を含む地点が解析路面に存在した場合、路面は過小に評価される傾向があると考えられる。

これらの結果より最終地点での IRI は、距離によって平均化されているため、目視調査で得られた結果との関係性が見られなかったのに対し、ピーク値を用いた IRI は目視での調査と一致しており、道路の損傷度によって IRI を明確に位置づけることが可能であると考えられる。しかし、図 9 に示したように、距離によって IRI 値が平均化されることを考えると、福島市（解析区間約 500 m）と会津若松市（解析区間約 1,300 m）においては評価の距離がそれぞれ異なるため、IRI の評価区間は統一して行なった上でピーク値の IRI を評価する必要があると考えられる。そこで、 $\sigma$  と IRI の両指標において一定の短い評価区間を設けた上で、荷傷み解析との関係性について検討した。

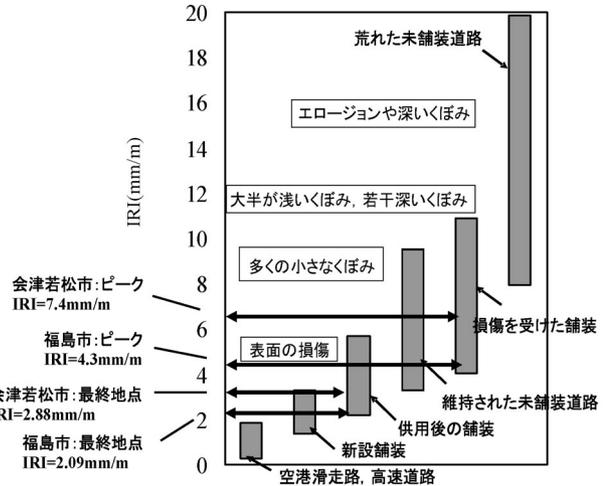
図 10 道路の種類別の IRI の範囲

IRI とピーク地点での IRI の両方の値を検討することとした。最終地点での調査路面の IRI は福島市で IRI = 2.09 mm/m、会津若松市で IRI = 2.88 mm/m となる。この結果を図 10 に示した道路の種類別の IRI の範囲<sup>13)</sup> と比べてみると、両地域ともに「供用後の舗装」と判断することができる。一方、ピーク値での IRI を用いて図 10 の指標と比べてみると、福島市では IRI = 4.3 mm/m であり、「供用後の舗装」と「損傷を受けた舗装」のほぼ中間に位置するものと考えられるのに対し、会津若松市では、IRI = 7.3 mm/m となるため、「損傷を受けた舗装」として評価される。

以上の結果より、 $\sigma$  はサンプリング間隔の問題などにより荷傷みに関係すると思われる過度の凹凸は評価値に反映されない可能性があるという結果を得たのに対し、IRI を用いた評価手法においては、荷傷み解析の結果と相関関係がみられた。また、この結果をもとに図 10 に示した道路の種類別の IRI の範囲との関係性を検討した結果、荷傷みを考慮に入れた IRI は現状の管理基準に適用できる可能性が非常に高いという結論を得ることができた。

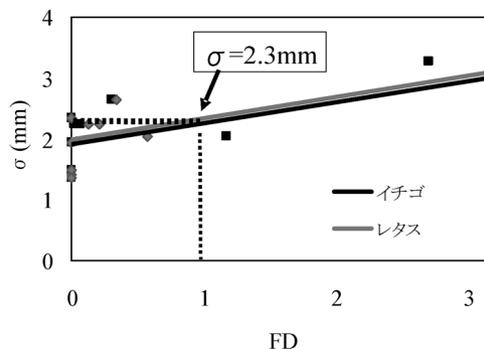
図 11  $\sigma$  と FD の関係

図 11 に  $\sigma$  と FD の関係性を示し、図 12 にピーク値での IRI と FD の関係性を示した。両指標においてバラつきが確認されるが、おおまかな解析結果の傾向は同じであると考えられる。しかし、 $\sigma$  においては先述したように  $\sigma=2.4$  mm で舗装施工直後の平たん性合格基準とされているが、図 11 よりイチゴにおいてはおよそ  $\sigma=2.3$  mm で荷傷みを起こす可能性があるという結果になる。また、 $\sigma$  と FD の関係性においては、イチゴとレタスにおける近似曲線がほぼ同じ結果となった。このことは、 $\sigma$  を算出するために必要とされるデータが 1.5 m のサンプリング間隔と荒い評価であるため、荷傷みに影響を及ぼす過度の凹凸もカウントされなかった点と、 $\sigma$  が標準偏差で表される指標であるためであると考えられる。
